МАРКО ПОПОВИЋ

САВА КАПИЈА
БЕОГРАДСКЕ ТВРЂАВЕ

THE SAVA GATE OF THE FORTRESS OF BELGRADE

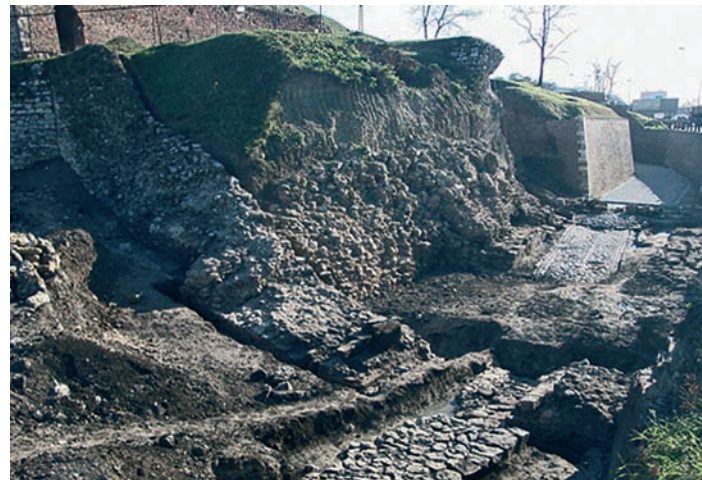
Сл. 2. Комплекс Сава капије са бедемом Подграђа у првом плану, после ископавања 2007. године

Остаци комплекса Сава капије откривени су у стању јаке разорености (сл. 2–4). На месту где су локализовани кратери авионских бомби, сви остаци архитектуре у целости су порушени до дубине на коти 72.00, где су даља ископавања била обустављена услед појаве подземних вода. На осталим просторима, услед дејства експлозија, преостале зидне масе су растресене и померене у већој или мањој мери са својих првобитних положаја, док је у самом некадашњем пролазу капије дошло до знатног слегања нивоа калдрмисане комуникације. У нешто бољем стању остали су очувани фрагменти фортификација на самом рубном делу дејства експлозија. Све се то налазило засуто с великим количинама земље и шута, у којем је било и доста неексплодираних муниција, посебно минобацачких мина, што је у великој мери отежавало и успоравало истраживања.⁴

Fig. 2 Sava Gate system with the Suburb's Wall in the foreground after the 2007 excavation

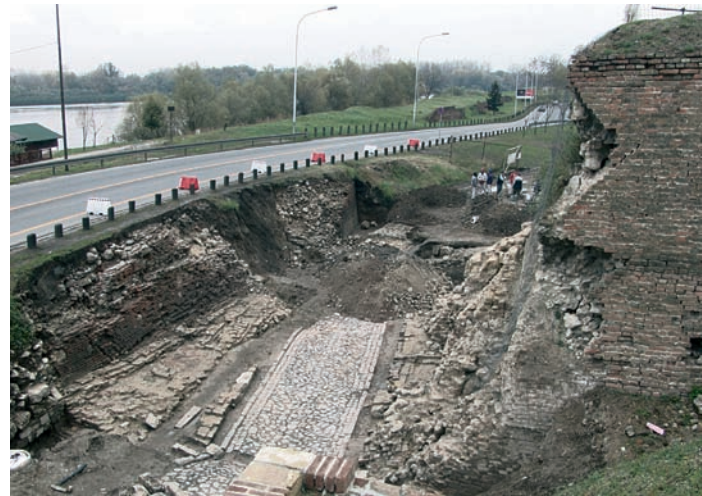
Сл. 3. Комплекс Сава капије, изглед са југа, после ископавања 2007. године

Fig. 3 Sava Gate system: South view after the 2007 excavation

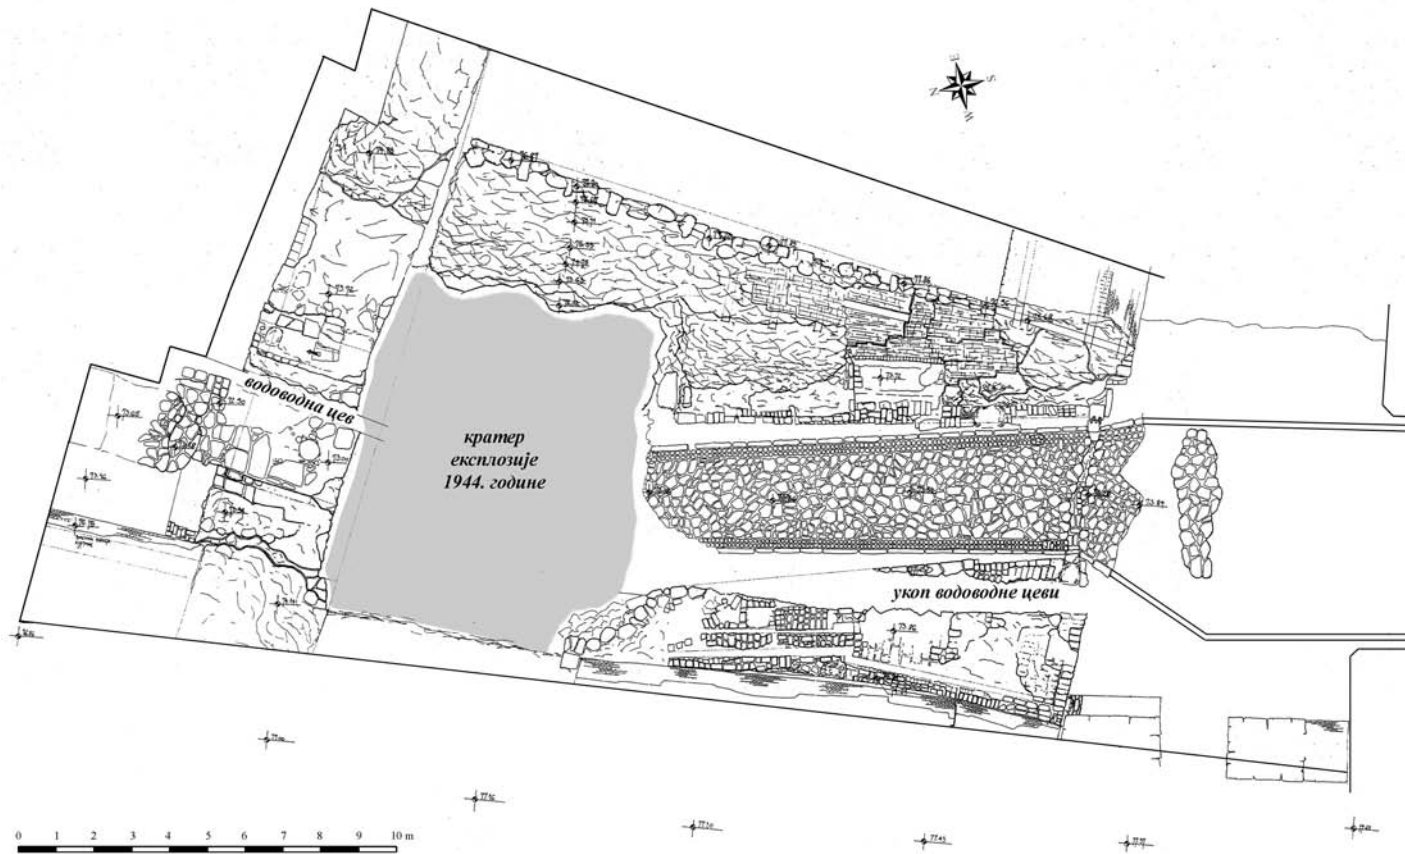
Сл. 4. Комплекс Сава кapiје, основа откривених остатака (P-1:200).

Fig. 4 Sava Gate system: Plan of unearthed remains (scale 1:200)

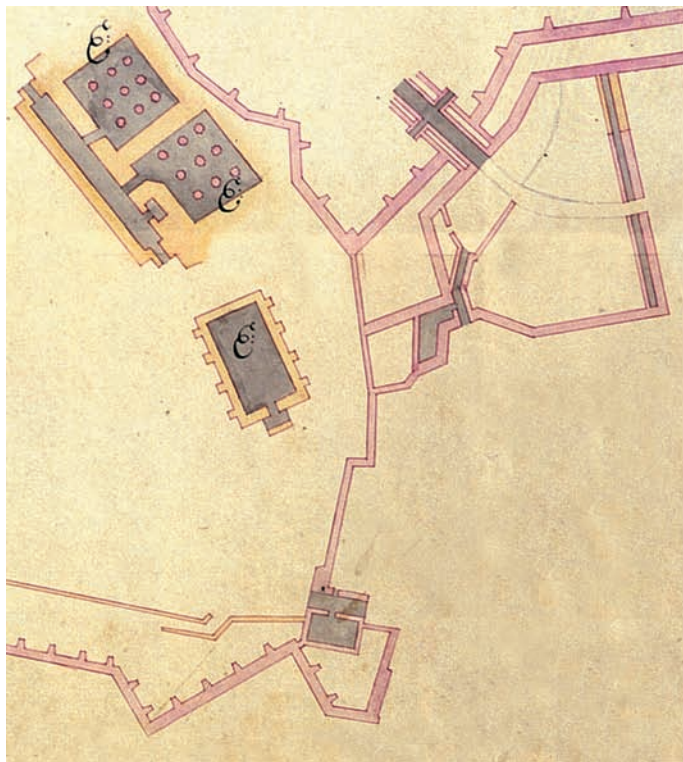
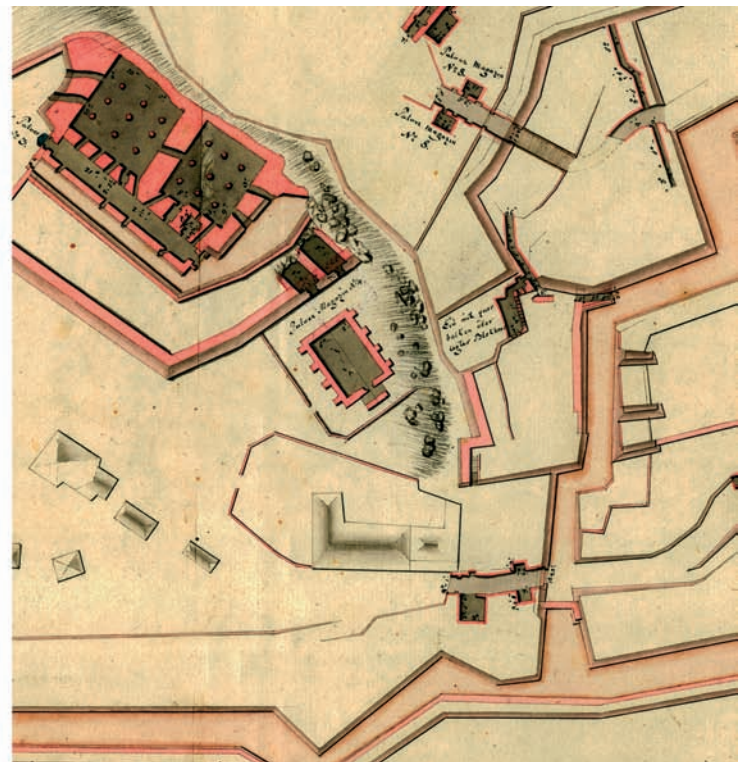
Сл. 5. Комплекс Сава кapiје са околним фортификацијама: а. детаљ сутерен плана из 1740; б. детаљ сутерен плана из 1790.

The excavation has shown the severely ruined state of the gate (figs. 2–4). Nonetheless, from what has remained of it and the documentary sources (figs. 5–6) it is possible to reconstruct its former plan and to distinguish several building phases (fig. 8). The results obtained through comparative analysis of all available data are presented here in chronological order.

Fig. 5 Sava Gate system with surrounding fortifications: a) detail of the Souterrain Plan of 1740; b) detail of the Souterrain Plan of 1790

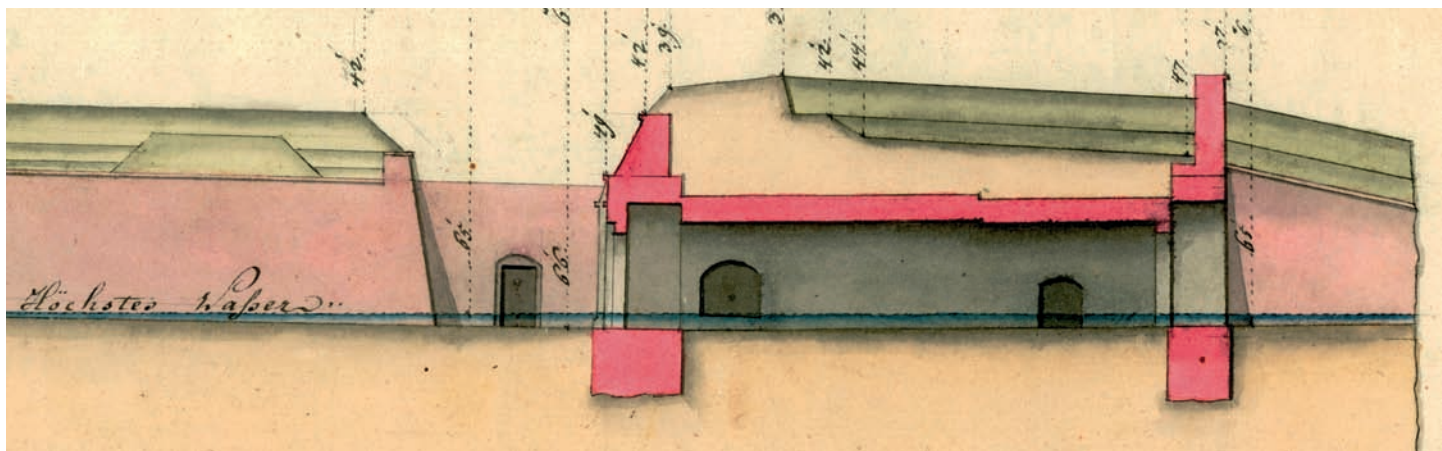
Сл. 6. Сава капија, пресек са плана из 1790.

може се првенствено судити на основу приказа на раније поменутом сутерен плану из 1790. године. Била је готово квадратне основе, површине око 25 m², и према главном делу капије имала је вероватно широки засведени пролаз. Приликом грађења ове бочне просторије, по свему судећи, порушен је део старије фланке, те би се аморфна зидна маса, која је на том месту откривена, највероватније могла протумачити као остатак бочног зида те просторије. Будући да се с положајем просторије подудару раније поменуто скретање осе капије, остаје отворена могућност да се тај сегмент Сава капије протумачи као део започете аустријске градње, као што смо то већ напред претпоставили. На то би указивало и нешто ниже теме свода у овом делу капије, што се јасно

уочава на поменутом пресеку из 1790. године. Нажалост, уместо претпоставки, поуздан закључак о овоме више се не може донети, пошто је управо тај сегмент капије у целости разорен 1944. године.

Fig. 6 Sava Gate: Cross-section after the Souterrain Plan of 1790

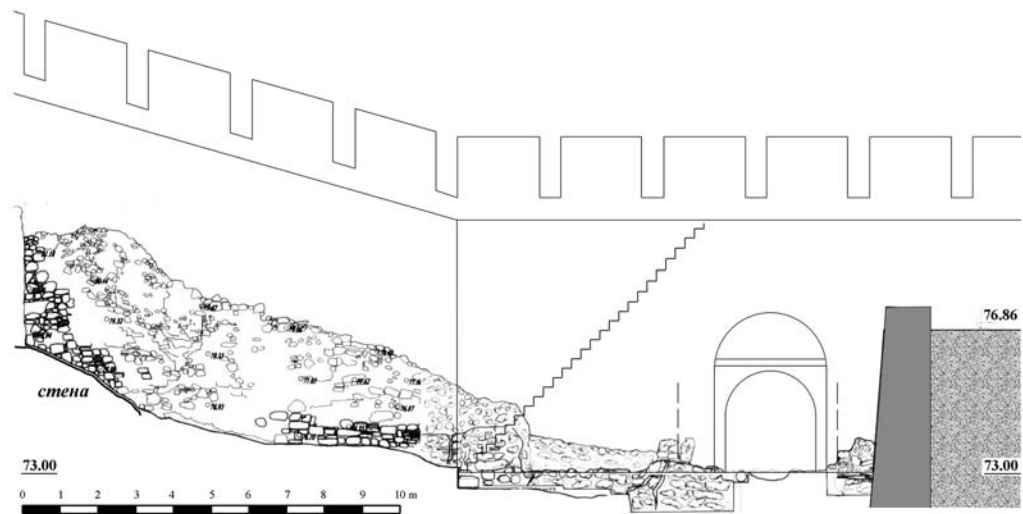
Сл. 7. Јужни бедем Подграђа – откривени остаци са делимичном реституцијом првобитног изгледа (P-1:200).

Првој, односно најстаријој археолошкој потврђеној фази у комплексу позније Сава капије припадају остаци Јужног бедема Западног подграђа, с траговима Јужне капије, чији су остаци недавно откривени (сл. 7). Реч је о бедуму који се од куле VII Подграђа спуштао низ Савску падину и завршавао код угаоне куле VI на обали Саве. Једна деоница овог бедема, на самој падини, још увек је добро очувана, док му је део у њеном подножју, који је био предмет наших истраживања, добрим делом разрушен и поремећен у време разарања Сава капије. Последња деоница овог бедема са евентуалним остацима куле VI сада лежи испод Доњоградског булеvara и железничке пруге. На истраживаном делу откривени су остаци бедема у дужини од преко 30 m. Бедем је био грађен ломљеним каменом уз местимичну употребу уломака опека, у неправилном слогу у лицу и трпанцем у испуни. Ширина бедема износила је 2,10 m (7 стопа) на делу који се налази на самој падини. Ту му је углавном очувано некадашње спољно лице засуто насипом турског полубастиона, Унутрашње лице са делом зидне масе обрушено је приликом експлозије 1944. године. Једним делом бедем је био заснован на стени, која је уочена испод деонице где су истражени остаци унутрашњег лица. На прелазу падине у некадашњи равнији приобални део, бедем се проширује према унутрашњости Подграђа испустом од једног метра, тако да му је деоница даље према приобалној угаоној кули имала дебљину од 3 m до 3,20 m, или око 10 стопа. У оквиру тога дела бедема откривени су остаци Јужне капије Подграђа, од које су преостале само бочне стране у висини једног реда камена и део калдрмисаног застора у пролазу, који припада једној од познијих средњовековних обнова. Имала је ширину пролаза од 3,10 m и била је без сумње засведена. Праг, као и некадашњи довратници, уништени су у каснијој преградњи капије, а делом, сигурно, и приликом укопавања и касније обнове постојеће водоводне инсталације. Судећи према остацима калдрме, некадашњи ниво пролаза и прага капије налазио се приближно на коти 73.00. Испод некадашњег нивоа прага, са спољне стране, праћено је лице бедема до коте 72.10 без трагова темељне зоне, што наводи на закључак да се већ приликом грађења првобитне капије пред њом налазио ров. Са унутрашње стране уз лице бедема крај капије није било услова за ископавања културних слојева, те је то остало за будућа истраживања. Откривени део бедема с траговима капије, који је био уклопљен у познију Сава капију, тешко је пострадао приликом експлозије 1944. године, те је комплетно порушен све до равни ондашњег тла (73.50–73.70). Ниже преостале деонице бедема испуцале су и померене према унутрашњости Подграђа за 0,20 m до 0,60 m.

To the earliest archaeologically attested phase within the system of the later gate belong the recently discovered remains of the Southern Wall of the Western Suburb with traces of the Southern Gate (fig. 7). This wall ran down the Sava-facing slope from the Suburb's Tower VII to riverside corner Tower VI. The discovered portion of the wall with traces of

Fig. 7 Suburb's Southern Wall: Excavated remains with partially reconstructed original appearance (scale 1:200)

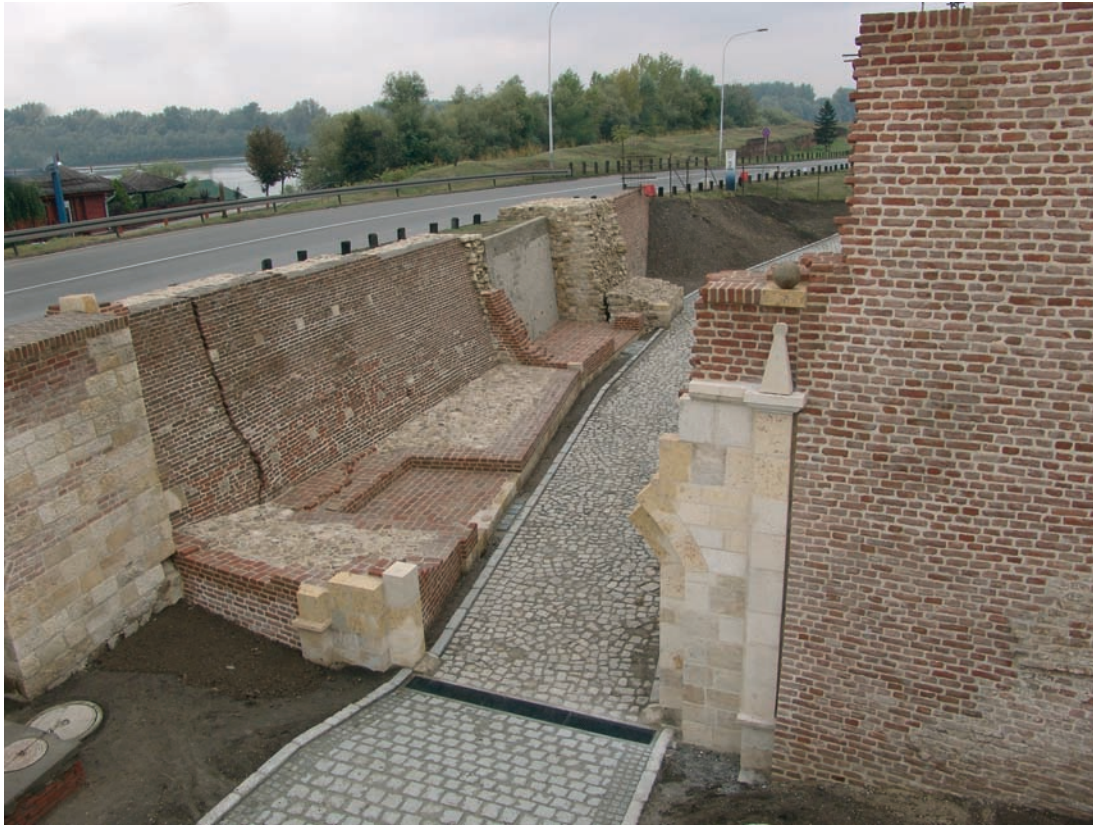
*Сл. 11. Сава капија
после делимичне обнове
2009. године*

Fig. 11 Sava Gate after partial restoration in 2009

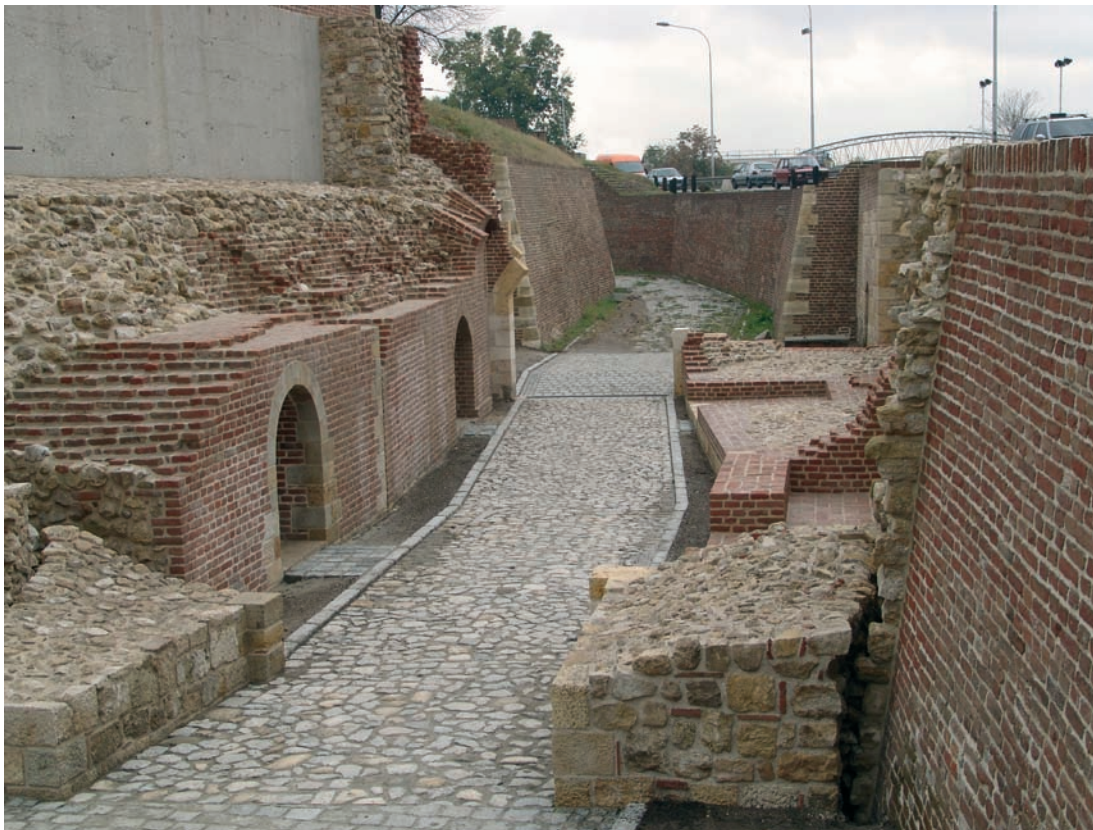
*Сл. 12. Сава капија
после делимичне обнове
2009. године*

Fig. 12 Sava Gate after partial restoration in 2009
